Materiały

ZABYTEK WCZESNOGOTYCKIEGO BUDOWNICTWA W POZNANIU

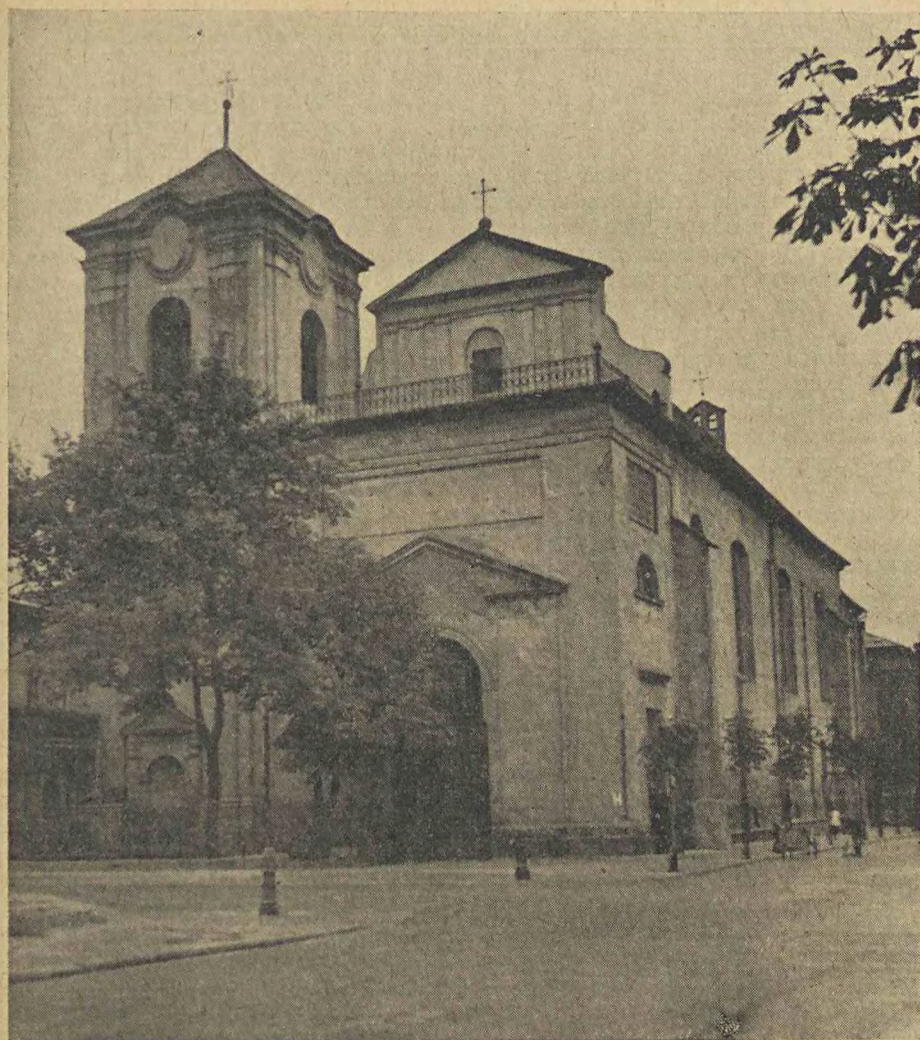
1. Kościół dominikański w Poznaniu. Widok od zachodu

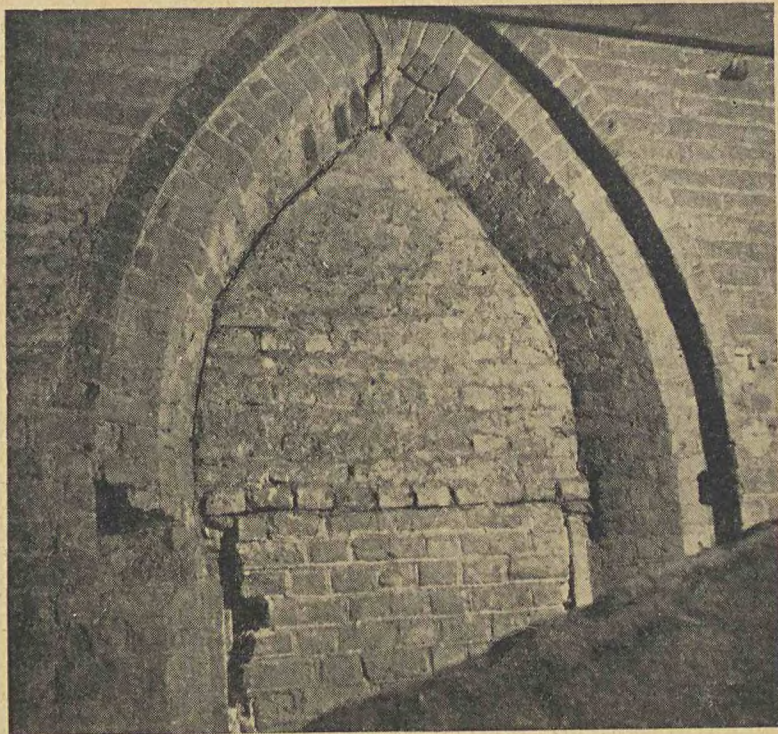
3. Wczesnogotyckie okno w północnej ścianie korpusu (Fot. Zb. Czarnecki)

Okna pierwotnej budowli zachowały się w północnej ścianie korpusu, w trzecim i czwartym, od zachodu licząc, przęsle (mam teraz na myśli przeszła pierwotne). Piąte, krótkie przeszło nie posiadało w ogóle okien. Wspomniane otwory okienne widoczne są po stronie zewnętrznej kościoła, powyżej sklepienia kaplicy Różańcowej; w czwartym przęsle w całości, w trzecim częściowo tylko, przecina je bowiem przylegająca w tym miejscu ściana zachodnia kaplicy. Okno, szerokości wnęki 2,50 m (światło jego wynosi 1,40 m), zamknięte jest ostrołukiem. Jego profil składa się z uskoku na 1/2 cegły, po czym przechodzi w ukośny gładki glif szerokości 30 cm. Następuje właściwe obramowanie przęsłwitu, składające się z dużych, formowanych odcinków terakotowych. Jego profil stanowi sztabka zaokrąglona, przechodząca głębokim, kolistym drążonym uskokiem w gładkie lico, prostopadłe do płaszczyzny okna, po czym znowu następuje małe załamanie, rozszerzające już wnękę ku wnętrzu kościoła — w tym miejscu musiały być niegdyś osadzone oprawy szyb. Dalsze badanie profilu okna od strony wnętrza kościoła jest w tej chwili niemożliwe. Na ościeżu okna w partii ostrołuku zachowały się ślady tynku i widoczny jest brak fugowania. Oznacza to, że pierwotnie odcinki ościeży sklepiające okno były tynkowane.

Zdecydowanie nowy, gotycki element stanowią okna korpusu. Nieco surowo działa tutaj jednak prostopadłe odsadzenie wnęki od lica muru, przechodzące z kolei w prosty, ukośny glif, który w partii sklepiącej pokryty był tynkiem. Cechy te są charakterystyczne dla wczesnego gotyku. Na naszych terenach spotykamy wspólnie niemal podobne wnęki w kościele w Ziębicach na Śląsku, a prostopadłe odsadzenie wnęki — w kapitułarzu dominikańskim w Krakowie. Okna poznańskie zamknięte są „klasycznym“ ostrołukiem opisanym na trójkącie równobocznym. Ich wielkość sprawiała, że stanowiły one dostatecznie silny element, rozwijający wielkie, słabo artykułowane lizenami powierzchnie ścian. Obramowanie wnętrza wnęki okiennej składa się — jak wspominałem — z długich odcinków terakotowych, przypominających (zwłaszcza dzięki finezyjnemu opracowaniu profilu) podobne detale wykonane w kamieniu. Szerokość prześwitu okna (1,40 m) każe przypuszczać, że dzieliła je laska o podobnym do obramowania, lecz dwustronnym profilu, zestawiona również z dużych odcinków terakotowych. Jest wielce prawdopodobne, że któreś z zamurowanych okien kryje w sobie jeszcze ową laskę.

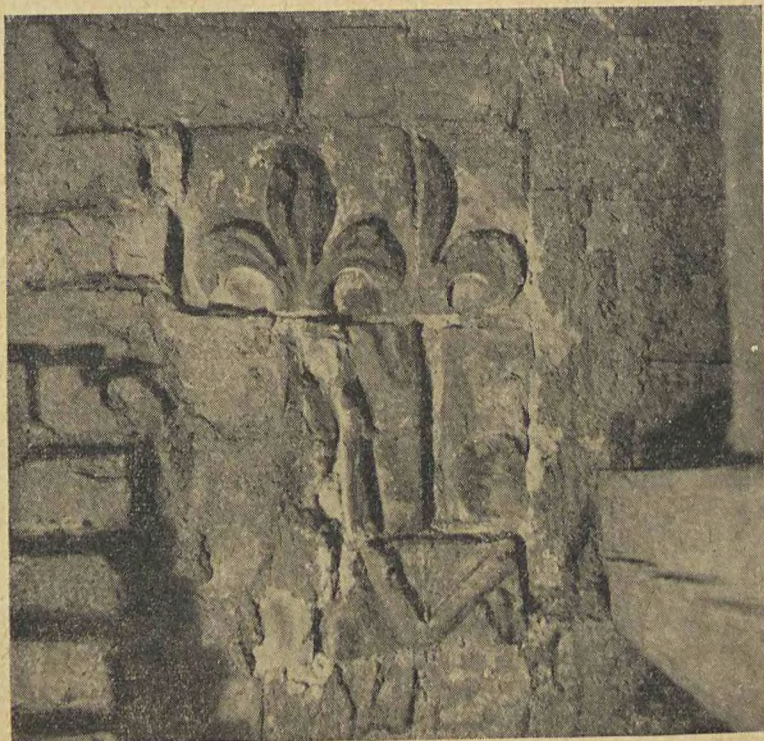
4. Fragmenty fryzu arkadowego na północnej ścianie korpusu
(Fot. Zbigniew Czarnecki)

Na wys. 70 cm od klucza wnęki okiennej mur cofa się biegnącym wzdłuż ściany uskokiem na jedną grubość cegły. Sprawia to wrażenie, jak gdyby usunięto stąd pas cegieł, nałożonych kiedyś płasko i nie wiążących się z rdzeniem muru. Na tej samej wysokości, na wschodnim krańcu północnej ściany korpusu napotkać można kilka fragmentów tej usuniętej partii. Są to cztery płyty terakotowe, z tych jedna

tylko zachowana w całości, o wymiarach 22×27 cm. Ich lico zdobią plastyczne wałki, guzy i trójlistne lilie heraldyczne. Motywy te składały się na fryz z przecinających się arkadek ostrołukowych, dołem zakończonych owymi liliami. Innego rodzaju motyw dekoracyjny znajduje się na fasadzie zachodniej, którego fragment, pozbawiony tynku, oglądać można ze strychu nad kruchtą. Zachował się tutaj biegnący u podstawy pierwotnego szczytu zachodniego pas muru wiązany na wzór ości rybich, zw. *opus spiccatum*. Zawarte w 80-centymetrowym pasie cztery rzędy cegieł zestawione są w ten sposób, że za każdym razem zmienia się prostopadle kierunek fugi, przy czym cegły ustawione są ukośnie do pionu.

którego resztki odnaleziono, identyczny jest z fryzem (starszym, z dwóch jego odmian na tym samym zabytku) kościoła Dominikanów we Wrocławiu, a także w Krakowie. We wszystkich tych kościołach używano tych samych matryc. Który z nich zastosował go po raz pierwszy — trudno orzec, gdyż daty kościołów we Wrocławiu i Krakowie nie zostały tak sprecyzowane jak w przypadku poznańskiego zabytku. Fryz ten jest odpowiednikiem arkadkowych fryzów romańskich, ale gdy tamte układane były po prostu z cegiełek, fryz poznański stanowi dekorację plastyczną na płytach, jest więc subtelniejszy, a formę posiada bogatszą. Swoisty rodzaj płaskiej rysunkowej dekoracji stanowi układ cegieł w tzw. szkielet rybi. Zdobiał on pierwotnie wielką płaszczynę szczytu zachodniego. W miejsce zwykłego, statycznego wiązania muru wprowadza on motyw zdecydowanie dynamiczny, polegający na zygzakowatej linii fugi. Ten rodzaj późnromańskiej dekoracji świadczy przede wszystkim o wysokim wycuciu możliwości, jakie nastęrcza użycie w budowie materiału ceglanego. Motyw „rybiego szkieletu“ był w pierwszej zwłaszcza połowie XIII w. szeroko zastosowany zwłaszcza do dekoracji szczytów na terenie Pomorza Zachodniego, Meklemburgii i Brandenburgii (kościół klasztorny w Bergen, Rugia; katedra w Roskilde, Dania; Verchen, Meklemburgia; kościół Dominikanów w Stralsund, Meklemburgia; Franciszkanów we Frankfurcie n/Odrą, katedra w Kamieniu). Jego obecność w Poznaniu świadczy o łączności Poznania z całym tym terenem budownictwa ceglanego.
